**Сведения о доступности для маломобильных групп населения
бюджетного учреждения Ханты-Мансийского автономного округа – Югры
«Радужнинский реабилитационный центр»**

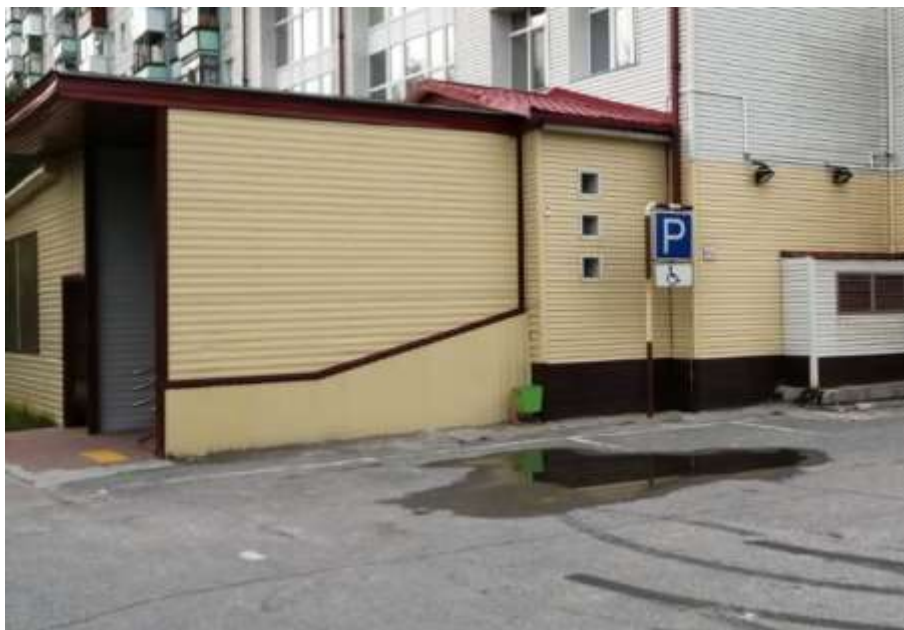
БУ «Радужнинский реабилитационный центр» не имеет своего земельного участка и расположенной на нем территории. Около здания учреждения имеется парковка, расположенная на территории, принадлежащей администрации города Радужный. На автостоянке около здания учреждения выделено 2 места для транспорта инвалидов. Выделяемые места обозначены знаком, принятом ГОСТ Р 52289 и ПДД на поверхности покрытия стоянки и продублированы знаком на вертикальной поверхности (столбе) в соответствии с ГОСТ 12.4.026, расположенным на высоте 1,5 м.

Фото 1. Парковка около здания БУ «Радужнинский реабилитационный центр»

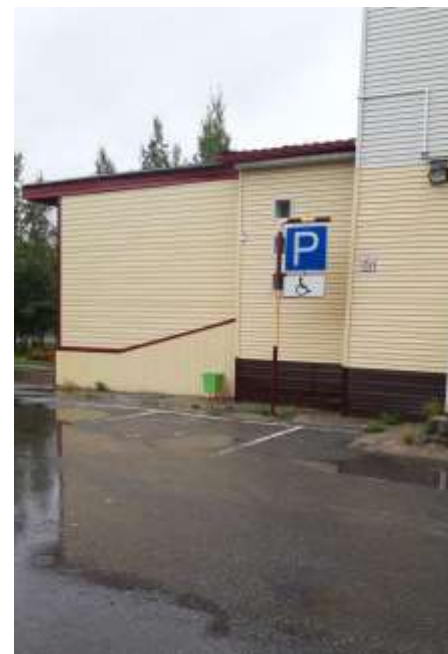
Фото 2. Парковка около здания

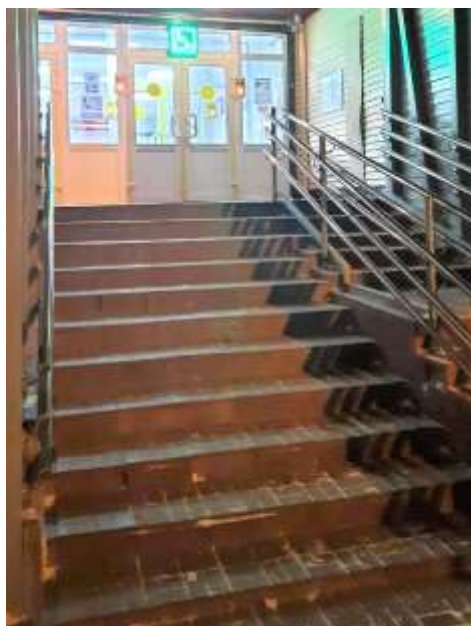
К п. 2.1. Главный вход в здание БУ «Радужнинский реабилитационный центр» оборудован двумя лестницами с шириной марша: 2,35 м – лестница слева; 1,35 м – лестница справа предназначена для МГН. Лестница для МНГ состоит из двух маршей, первый марш – 7 ступеней, 2 – 5 ступеней. Каждый марш оборудован предупредительными полосами желтого цвета, наклеенными на первую и последнюю ступеньку лестничных маршей. Лестницы оборудованы трехуровневыми поручнями. Перед лестницей для МГН расположена предупреждающая тактильная напольная плитка жёлтого цвета. Ступени лестниц имеют одинаковую геометрию, ступени сплошные, ровные, без выступов; с шероховатой поверхностью; -высота подъема ступени - 0,15 м; боковые края (не примыкающие к стене) с бортиками высотой 0,04 м

Фото 3. Лестница (наружная) общая

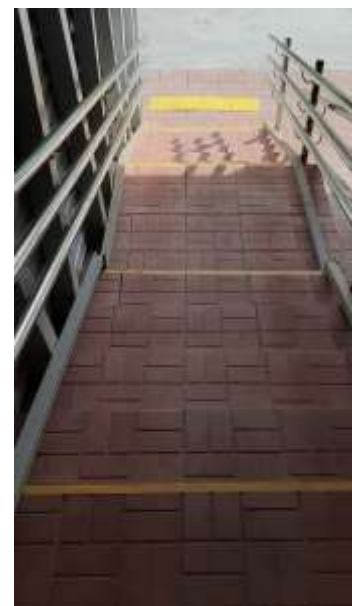
Фото 4. Лестница (наружная) для МГН

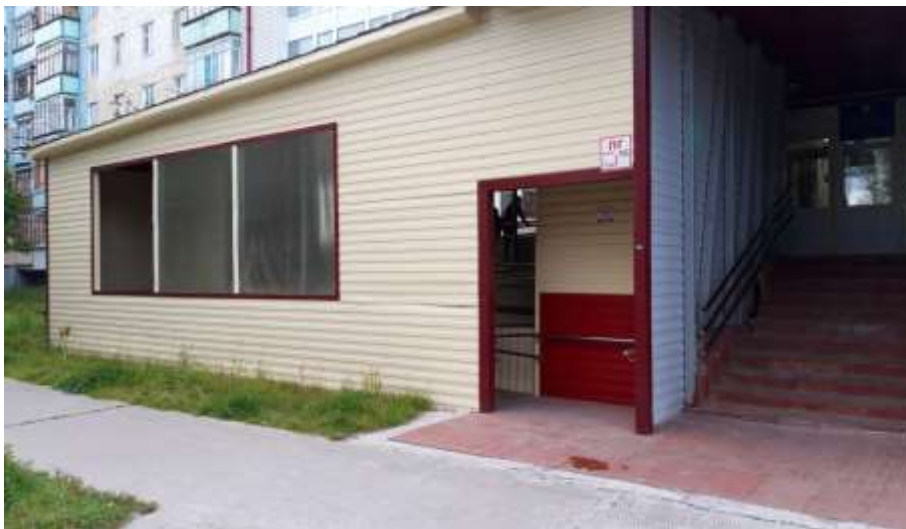
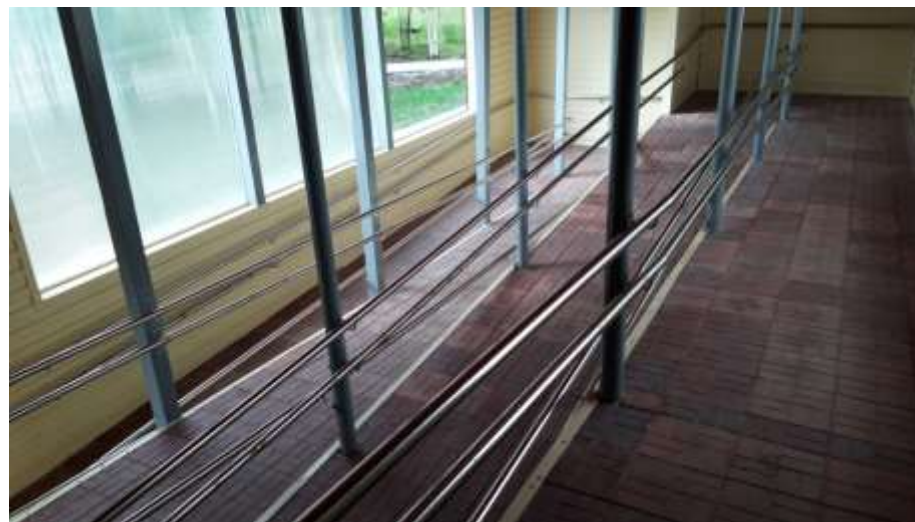
К п. 2.2.: Вход на объект оборудован пандусом наружным для МГН, построенным в 2017 году, отвечающим требованиям СП 59.13330.2020 Доступность зданий и сооружений для маломобильных групп населения.

Актуализированная редакция СНиП 35-01-2001. Пандус имеет поручни с учетом технических требований к опорным стационарным устройствам по ГОСТ Р 51261.

Фото 5. Пандус наружный

Фото 6. Пандус наружный

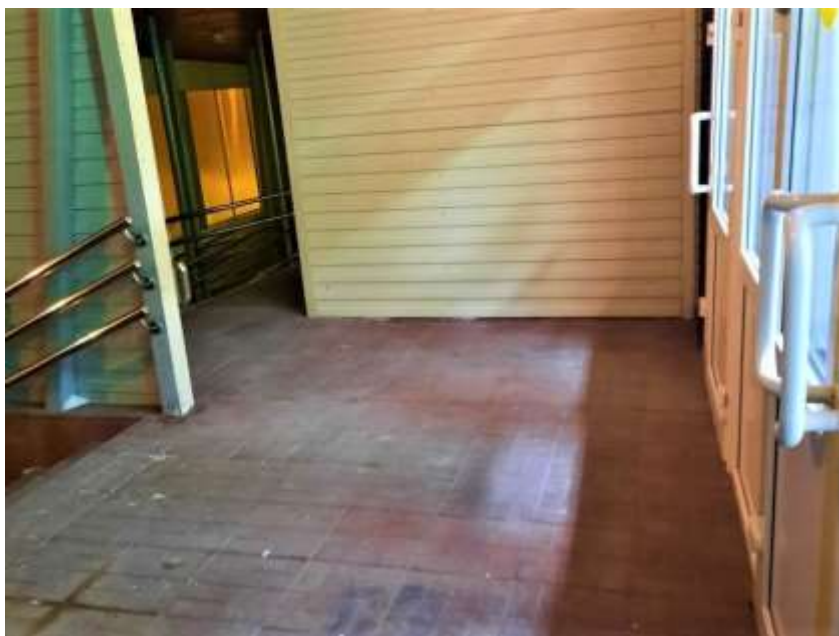
К п. 2.3. Входная площадка (перед дверью) имеет навес. Размер входной площадки 2,48 м x 5,37 м, поверхность площадки твердая, нескользящая, без уклонов, что соответствует требованиями п. 5.1.3 СП 59.13330.2020 Доступность зданий и сооружений для маломобильных групп населения. Актуализированная редакция СНиП 35-01-2001.

Фото 7. Входная площадка (перед дверью)

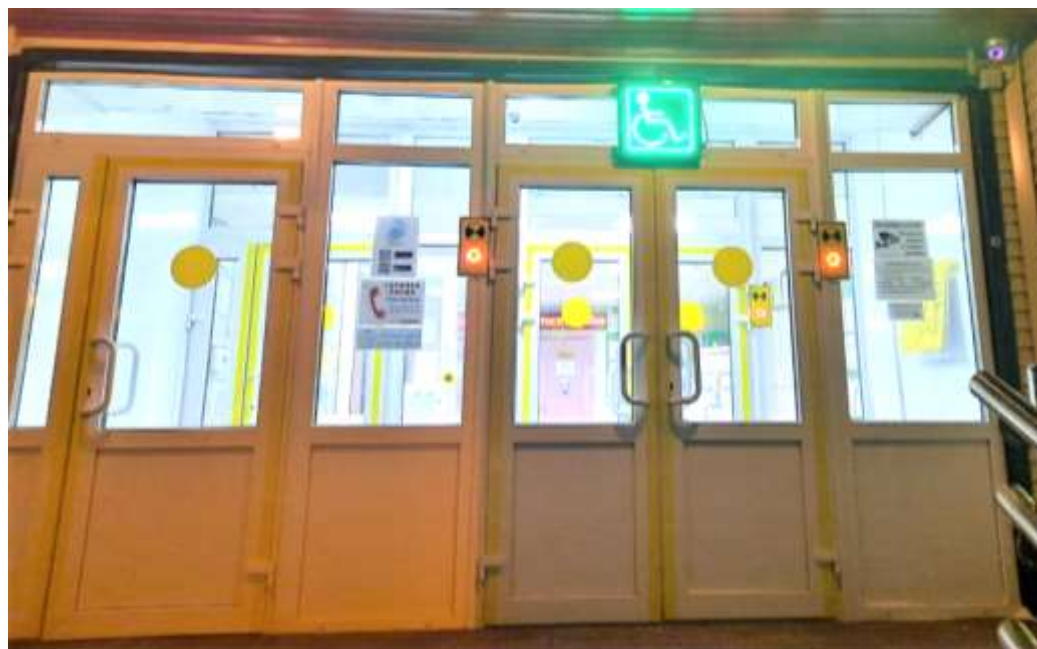
Вход доступен частично избирательно для инвалидов, передвигающихся на креслах-колясках (К), для инвалидов нарушениями зрения (С), так как доводчики не входной двери вышли из строя.

К п. 2.4. Входная дверь оборудована тактильными пиктограммами для определения доступности входа: «Вход в помещение»; остекленные части дверных полотен оборудованы предупредительными знаками в виде жёлтых кругов с обеих сторон дверных полотен. Края дверного полотна обрамлены контрастно лентой жёлтого цвета. На входной двери с обеих сторон установлены световые маяки (пара) для идентификации габаритов дверного проема слабовидящим человеком.

Фото 8. Дверь входная

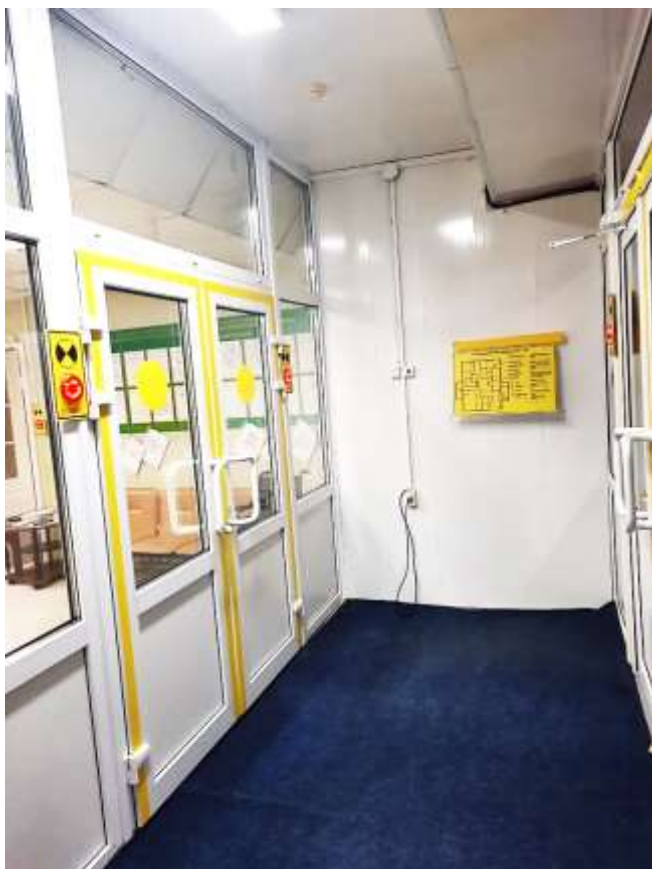
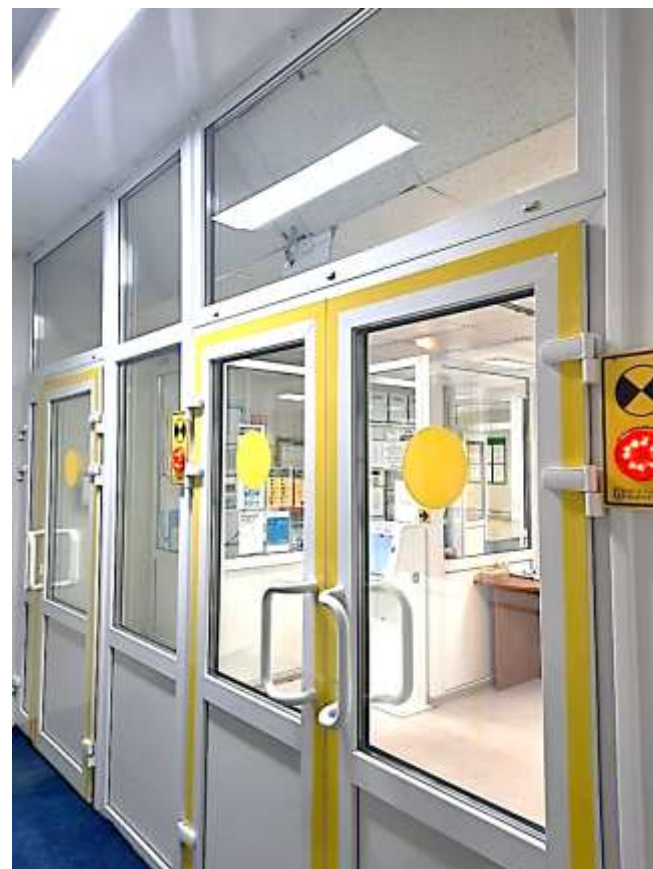
К п. 2.5. Тамбур: глубина - 1,82 м; ширина – 4,58 м. В тамбуре размещена тактильная мнемосхема с расположением кабинетов 1 этажа здания учреждения.

Фото 9. Тамбур

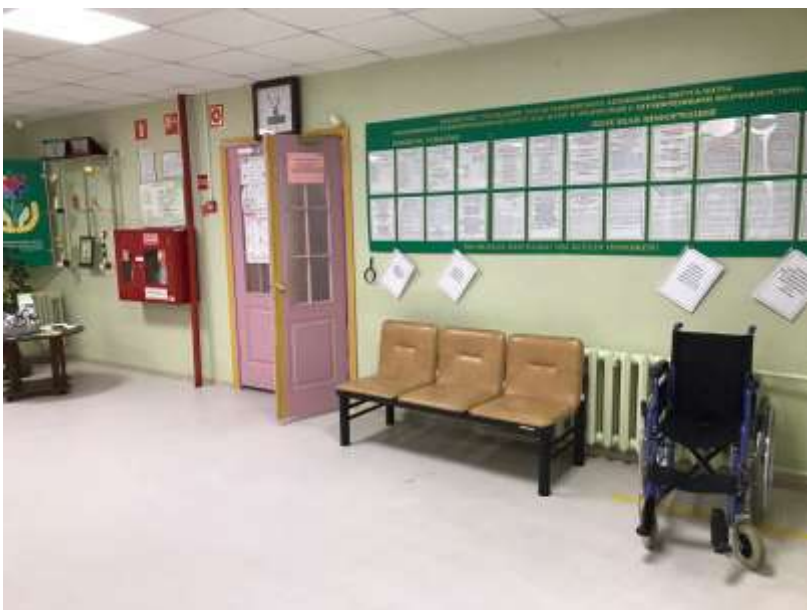
К п. 3.1. В коридорах всех трех этажей здания учреждения установлены поручни-отбойники. У кабинета приема посетителей предусмотрена зона отдыха на четыре места, в том числе и для инвалидов на креслах-колясках (фото №10).

Фото 10. Холл 1 этажа, зона ожидания

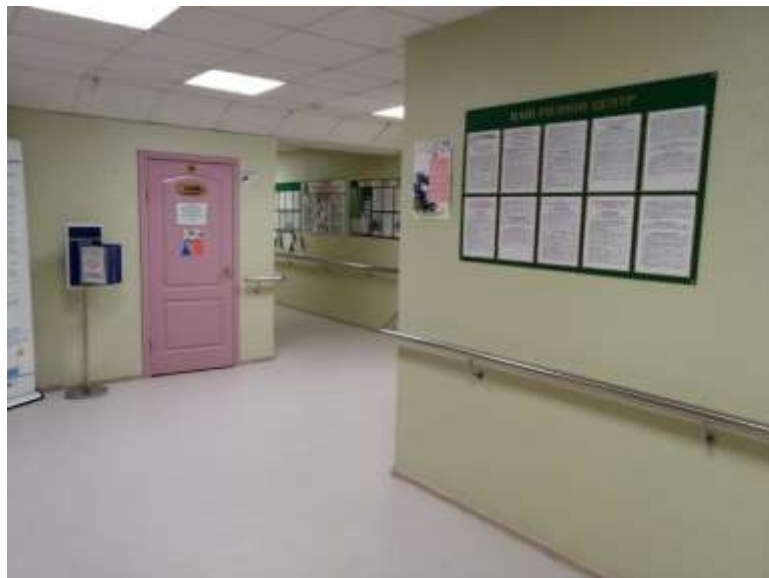
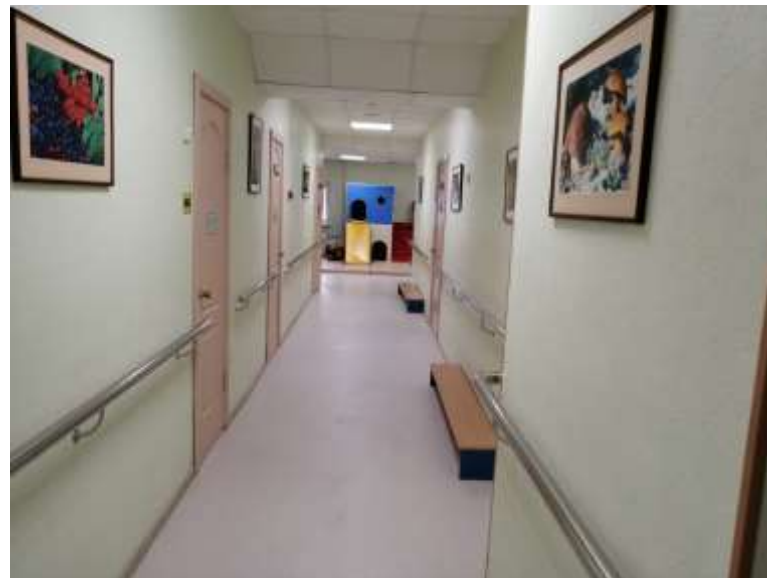
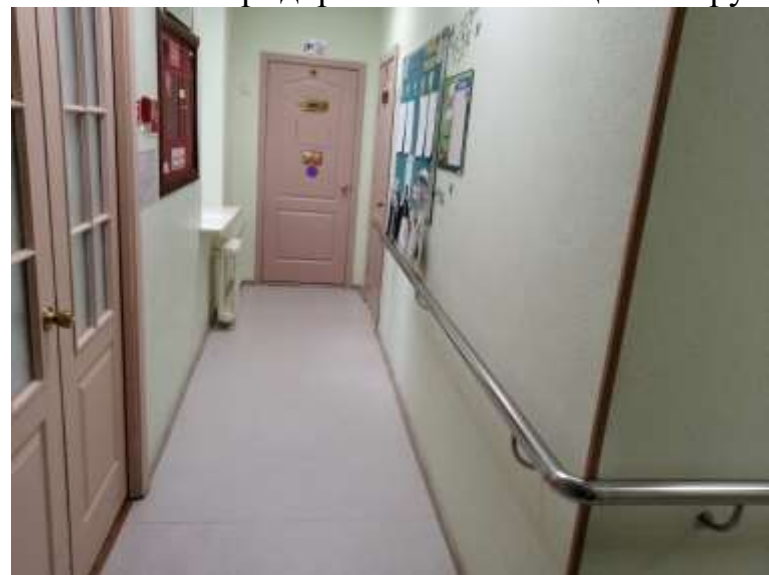
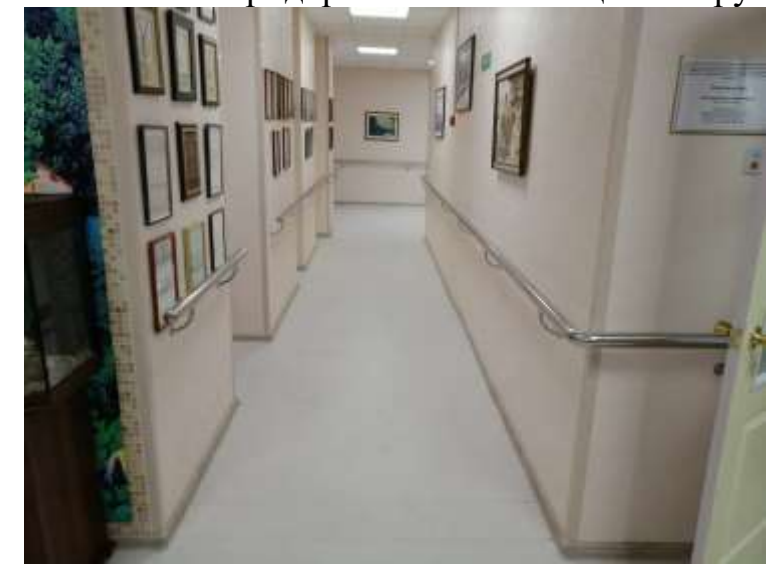
Фото 14. Холл и коридоры 1 этажа оснащены поручнями

Фото 15. Холл и коридоры 2 этажа оснащены поручнями

Фото 16. Коридоры около групповых помещений 2 этажа оснащены поручнями

Фото 17. Холл и коридоры 3 этажа оснащены поручнями

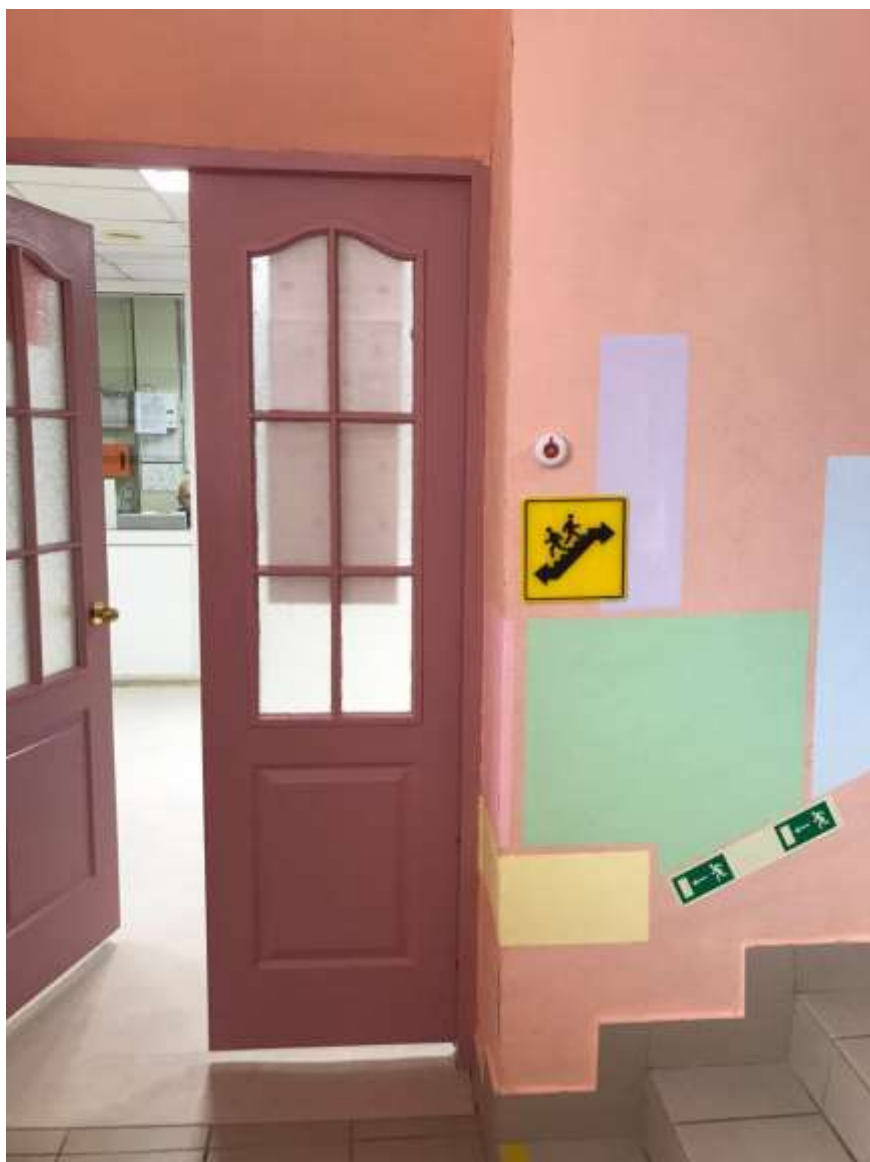
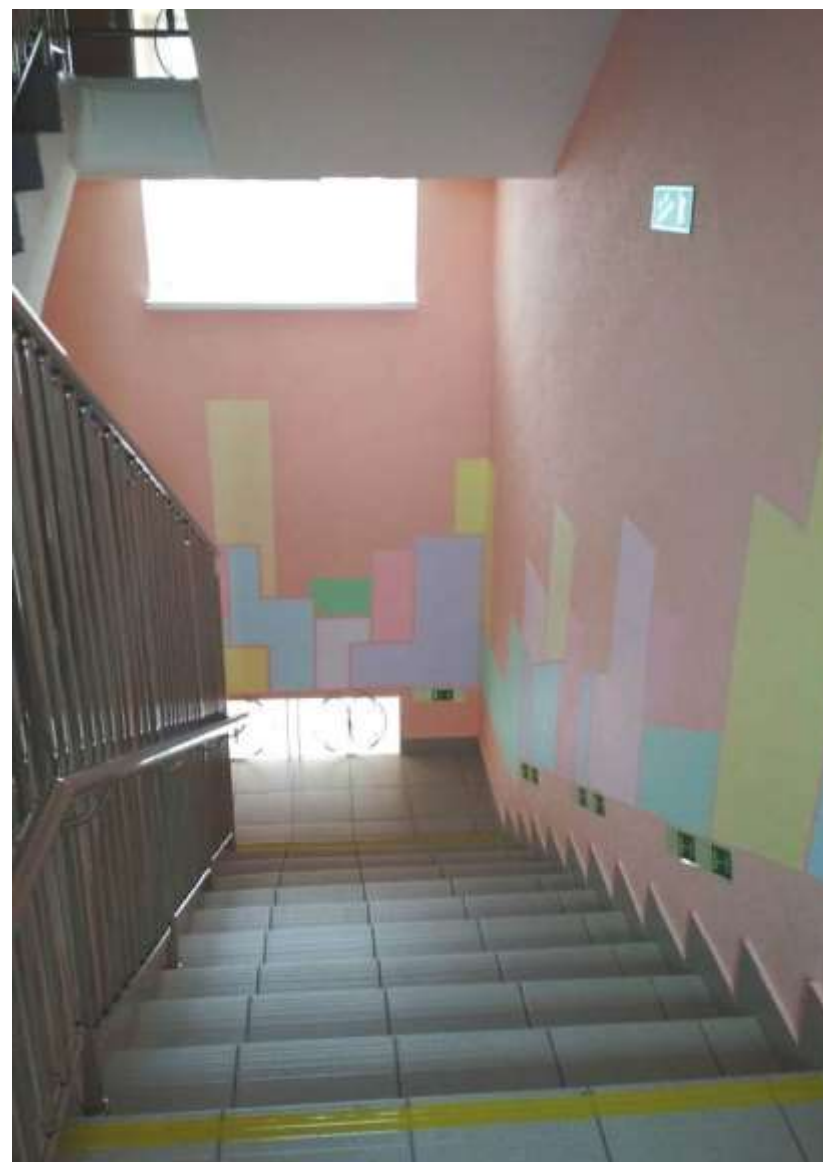
К п. 3.2.: Внутри здания имеется две лестницы, находящиеся с разных сторон здания, ведущие с первого на третий этаж. По данным лестницам передвигаются дети-инвалиды (инвалиды) и МГН. Для передвижения по лестницам граждан в колясках используются гусеничные подъемники, которые размещены на площадках первого этажа обеих лестничных маршей Ширина марша – 1,35 м.

Фото 18. Лестница внутри здания, вход на лестницу первого этажа

Фото 19. Лестница

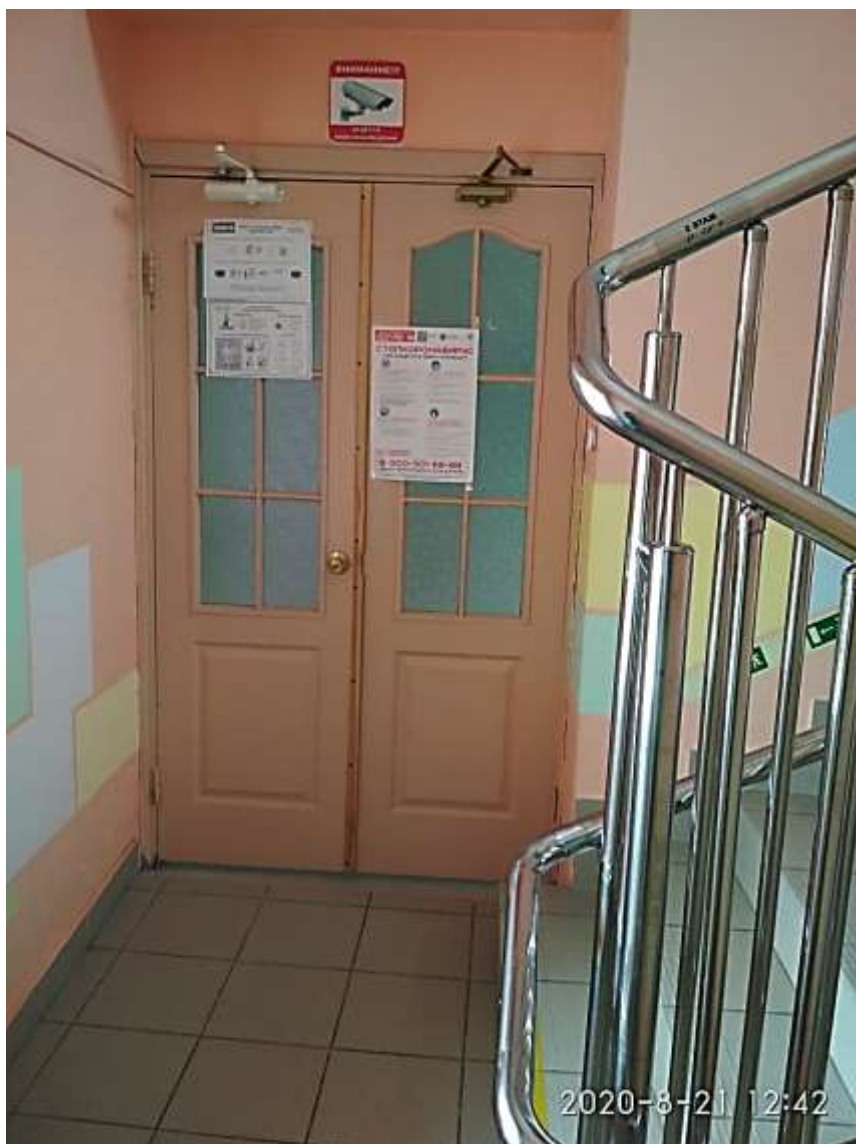
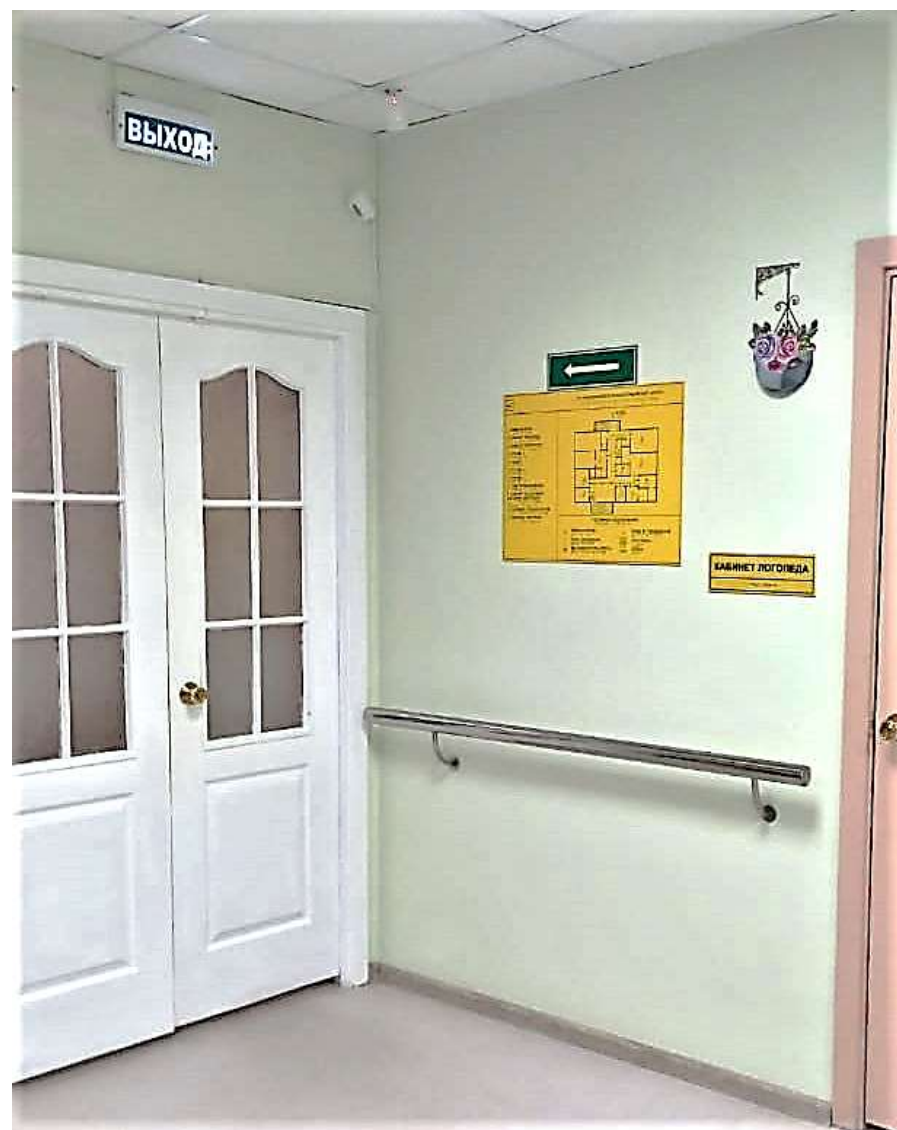
К п. 3.5.: На путях движения внутри здания имеются дверные проемы шириной 1,2 м (фото №24, №25). Дверные ручки на дверях выходов на лестничные марши имеют круглую форму, не позволяющую инвалиду управлять ими одной рукой. В связи с этим в целях обеспечения условий доступности для маломобильных групп населения и инвалидов услуг, предоставляемых БУ «Радужнинский реабилитационный центр», в учреждении разработано Положение о порядке оказания ситуационной помощи детям-инвалидам, инвалидам и маломобильным гражданам при посещении бюджетного учреждения Ханты-Мансийского автономного округа – Югры «Радужнинский реабилитационный центр», утверждено приказом от 11.08.2020 №222. Издан приказ от 11.08.2021 №233 «Об организации ситуационной помощи в учреждении», определяющий ответственных лиц за оказание ситуационной помощи из числа работников учреждения.

Фото 24. Двери со стороны лестницы, около двери кнопка вызова персонала

Фото 25. Дверь со стороны холла

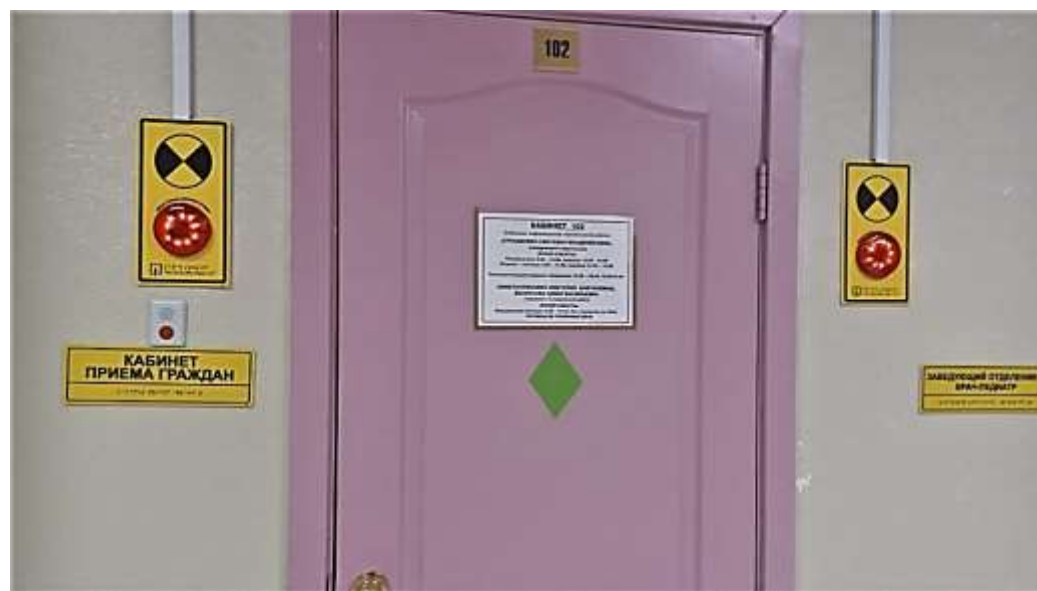
Фото 27. Дверь кабинета специалистов

К п. 4.1. В учреждении преимущественно кабинетная форма обслуживания. Дверные проемы ширина 0,8 м, порог и перепад высот в дверном проеме отсутствует или не более 0,025 м.

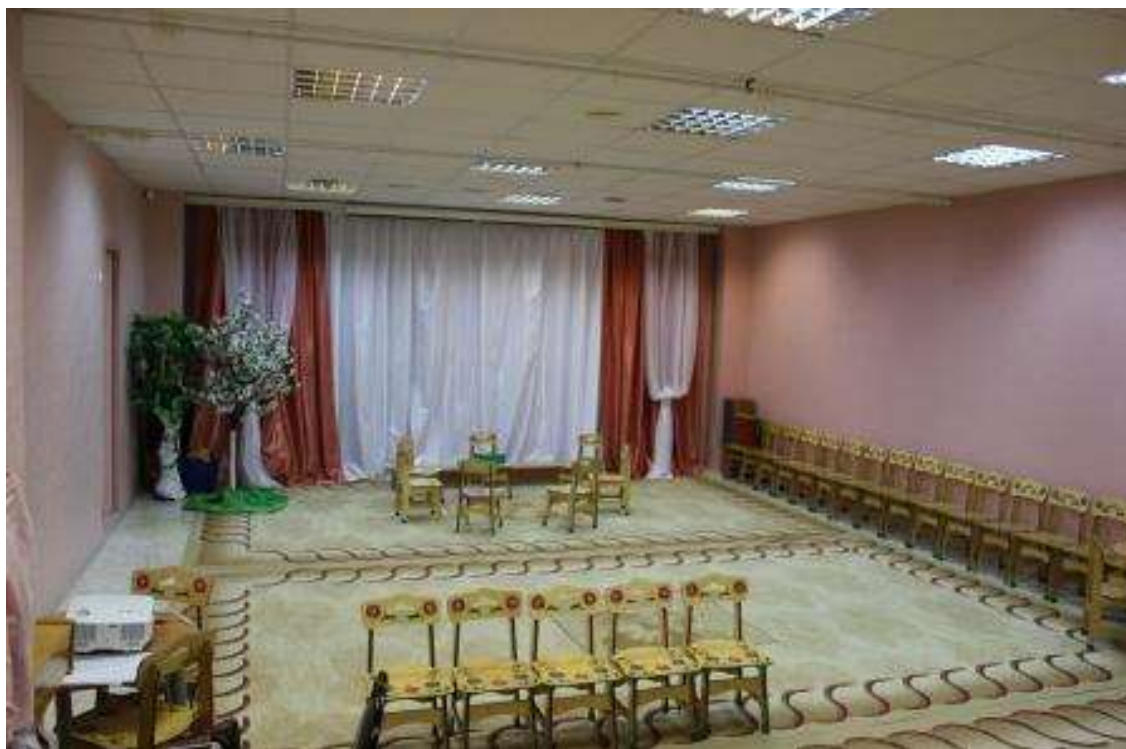
Фото 38. Зальная форма обслуживания,
музыкальный зал

К п. 4.2. Зал для питания детей находятся на 1 этаже, музыкальный зал находится на 3 этаже здания учреждения. В зальных помещениях имеется два рассредоточенных выхода, которые приспособлены для прохода МГН.

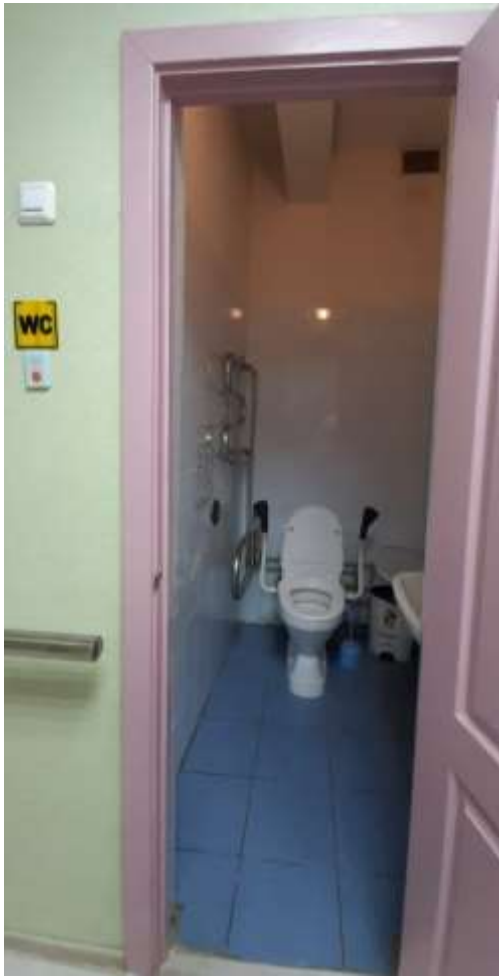
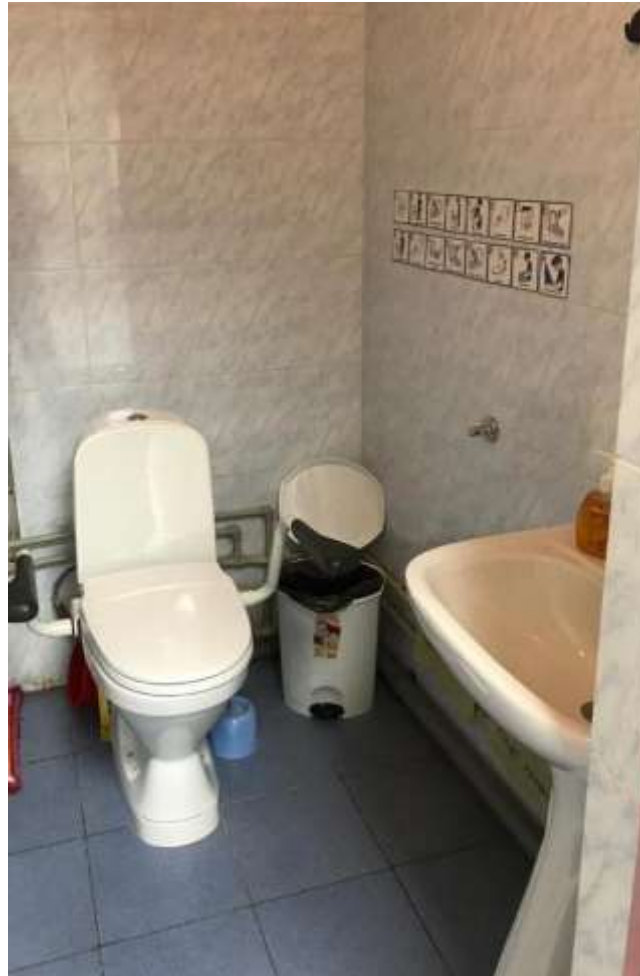
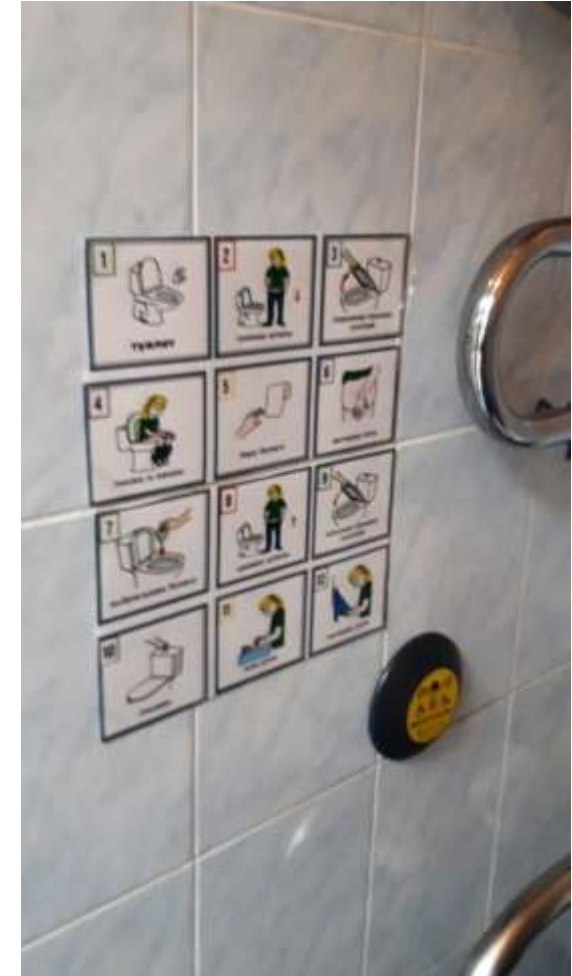
К п. 5.1. В учреждении имеется 4 туалетных комнаты оборудованных унитазами с поручнями, в двух туалетных комнатах умывальник оборудован поручнями, в трех туалетных комнатах имеется кнопка вызова персонала. Все указанные туалетные комнаты недостаточно оборудованы для инвалидов категории К – не соответствует ширина дверного проема, габариты кабины, размер зоны для кресла-коляски рядом с унитазом, отсутствуют крючки для одежды, костылей и других принадлежностей.

Фото 40. Туалетная комната на 1 этаже, общий вид со стороны двери

Фото 41. Туалетная комната на 1 этаже, унитаз, оборудованный поручнями

Фото 42. Туалетная комната на 1 этаже, наличие кнопки вызова персонала

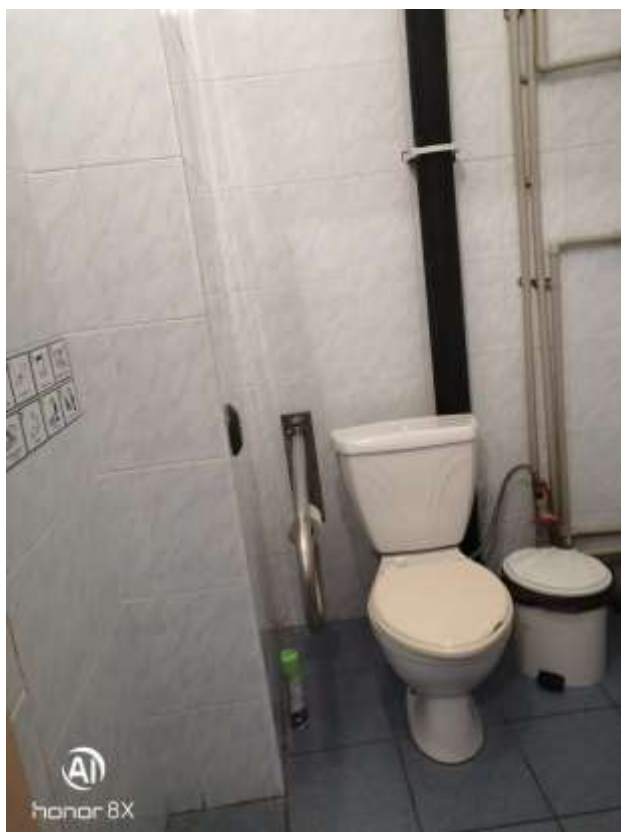
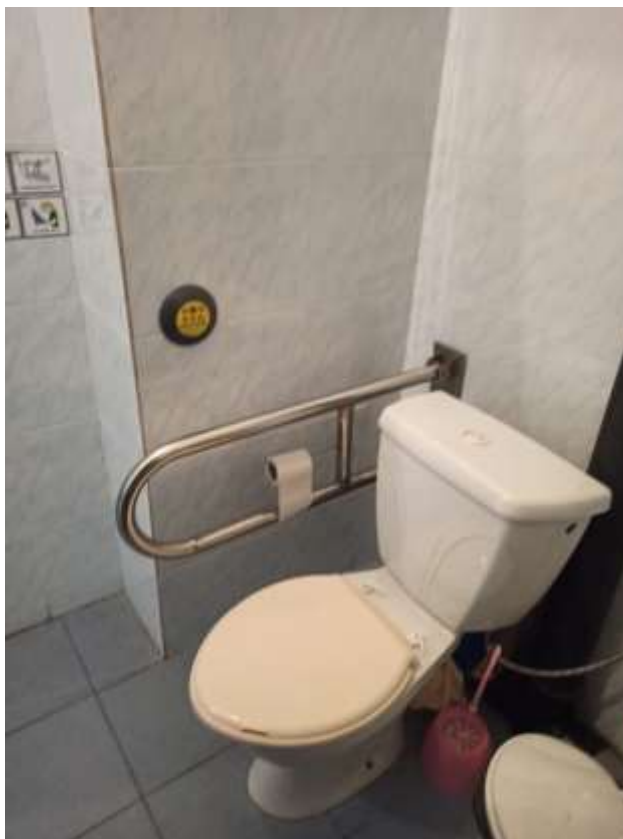
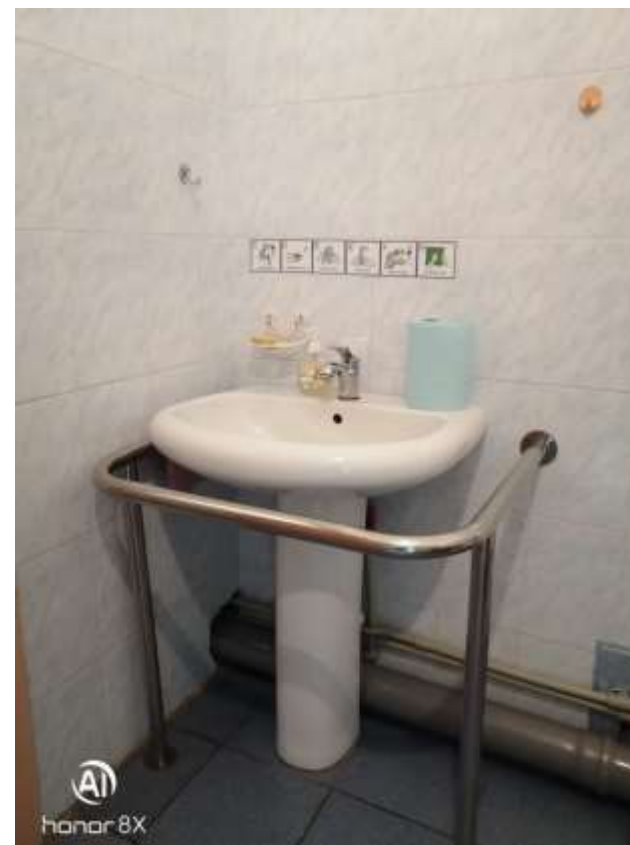
Фото 43. Туалетная комната на 2 этаже, унитаз, оборудованный поручнем для МГН

Фото 44. Туалетная комната на 2 этаже, наличие кнопки вызова персонала

Фото 45. Туалетная комната на 2 этаже, умывальная зона

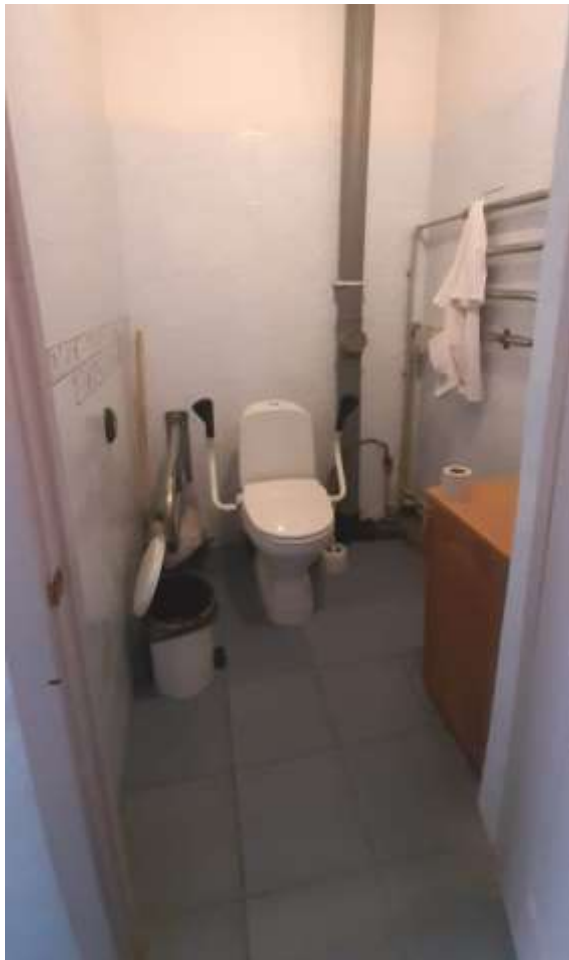
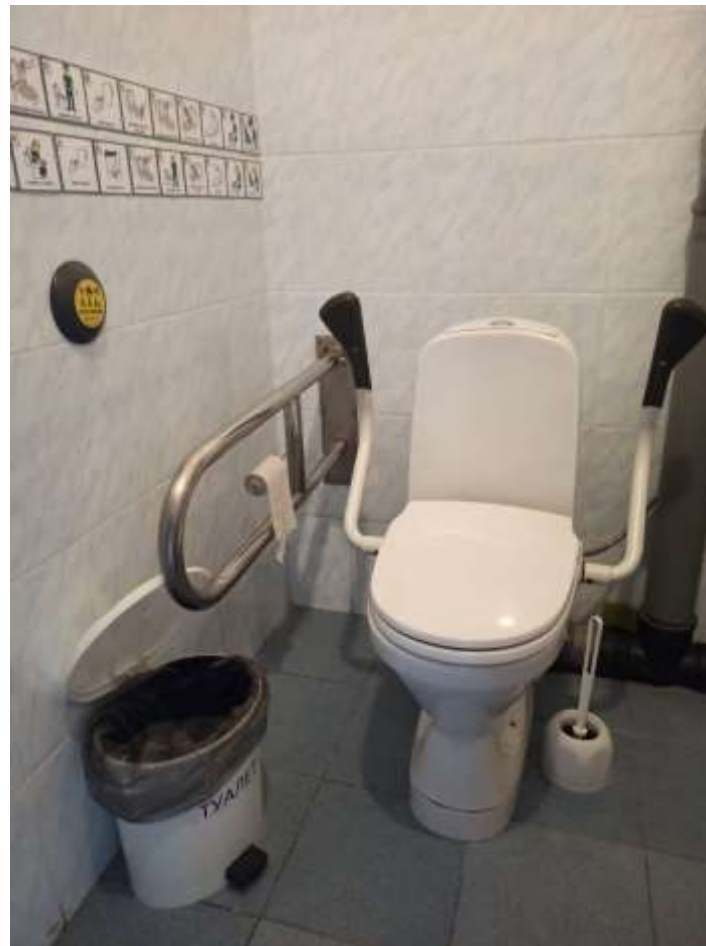
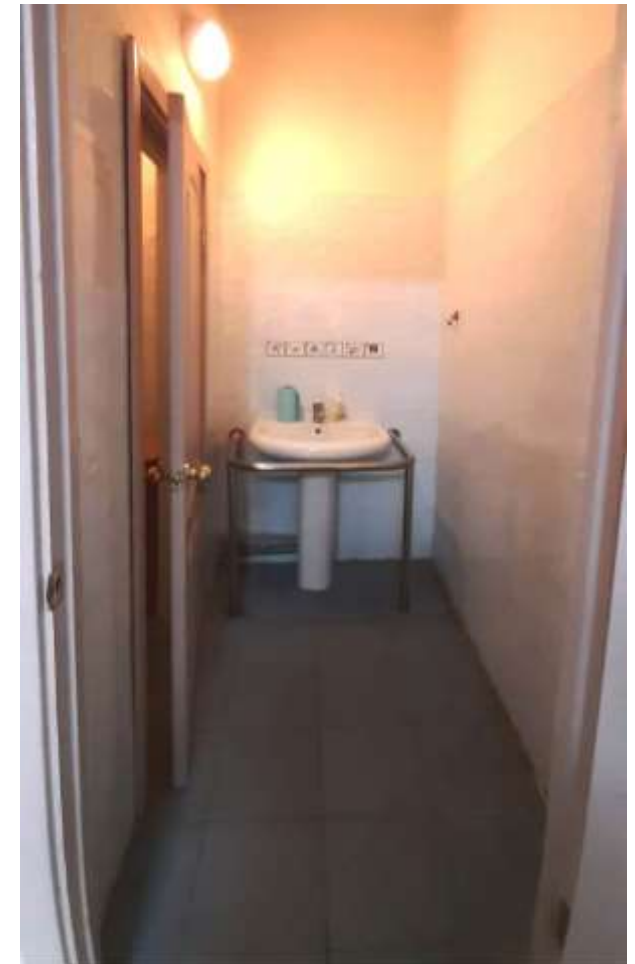
Фото 46. Туалетная комната на 3 этаже, унитаз, оборудованный поручнями

Фото 47. Туалетная комната на 3 этаже, наличие кнопки вызова персонала

Фото 48. Туалетная комната, умывальная зона

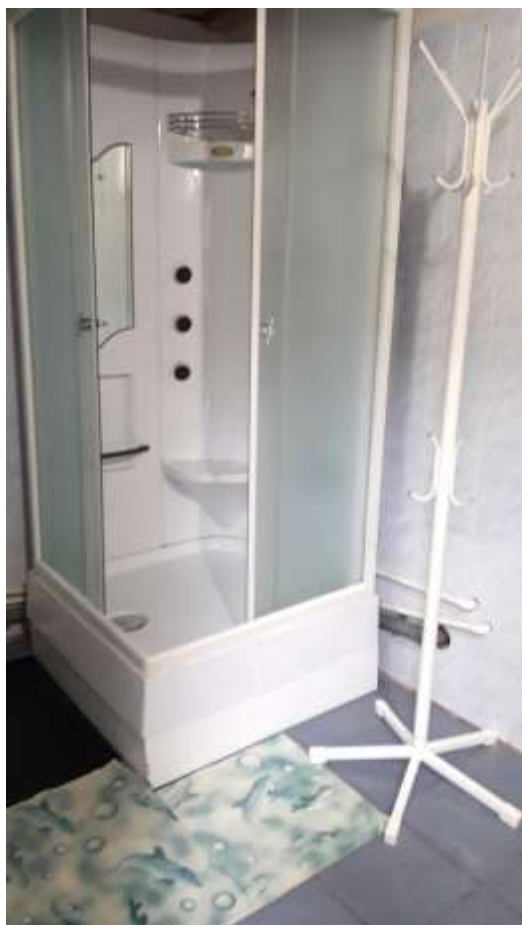
К п. 5.2. Душевая комната расположена на первом этаже. Душевая кабина не оборудована для инвалида на кресле-коляске, с пространством для подъезда кресла-коляски перед ней.

Фото 49. Душевая кабина

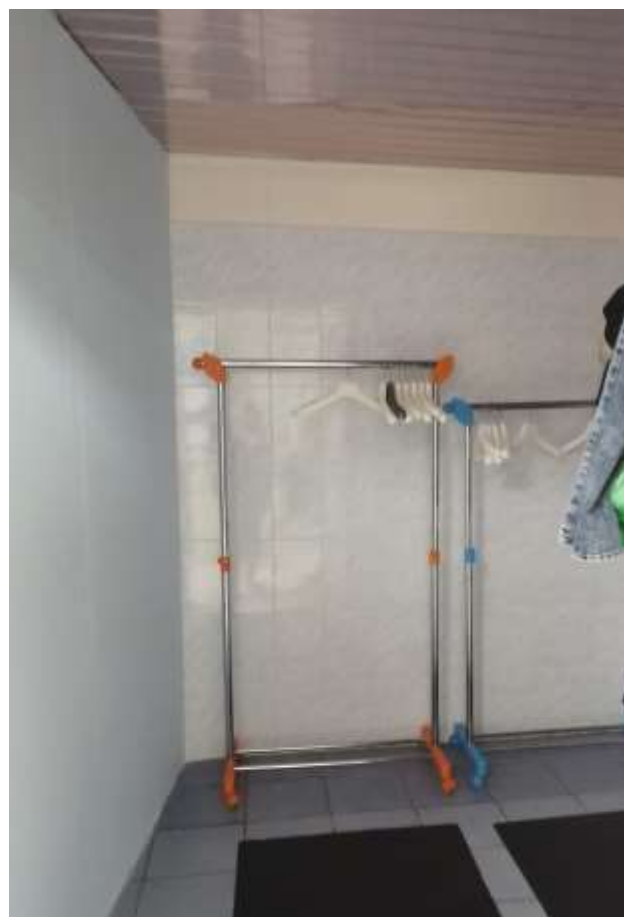
Фото 50. Гардеробная на 1 этаже (вид со стороны двери)

К п. 5.3. На первом этаже, со стороны главного входа в учреждение, имеется гардероб с самообслуживанием для детей, посещающих группы кратковременного пребывания с нахождением в группе до четырех часов, их родителей. Гардероб находится рядом с постом охраны учреждения.

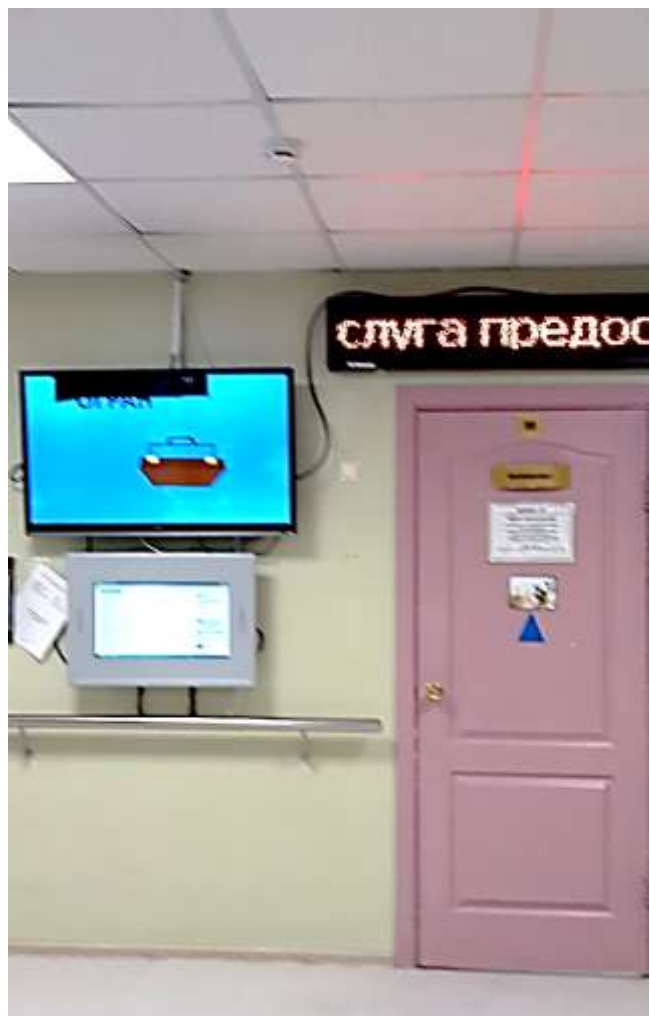
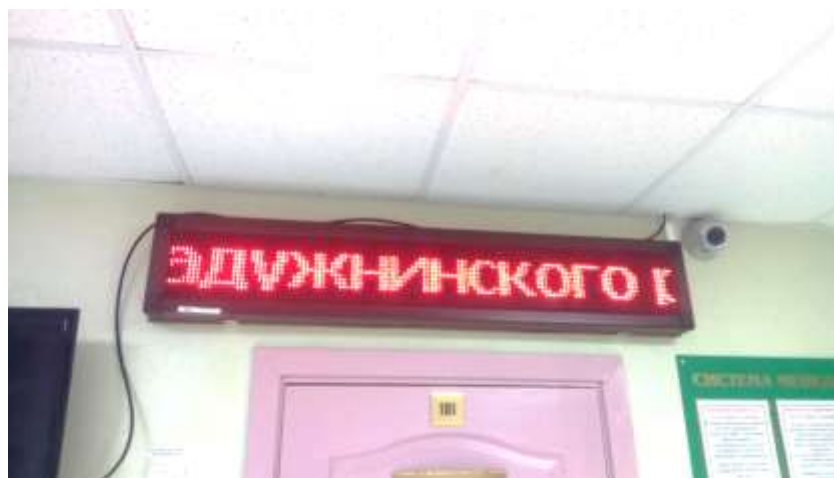
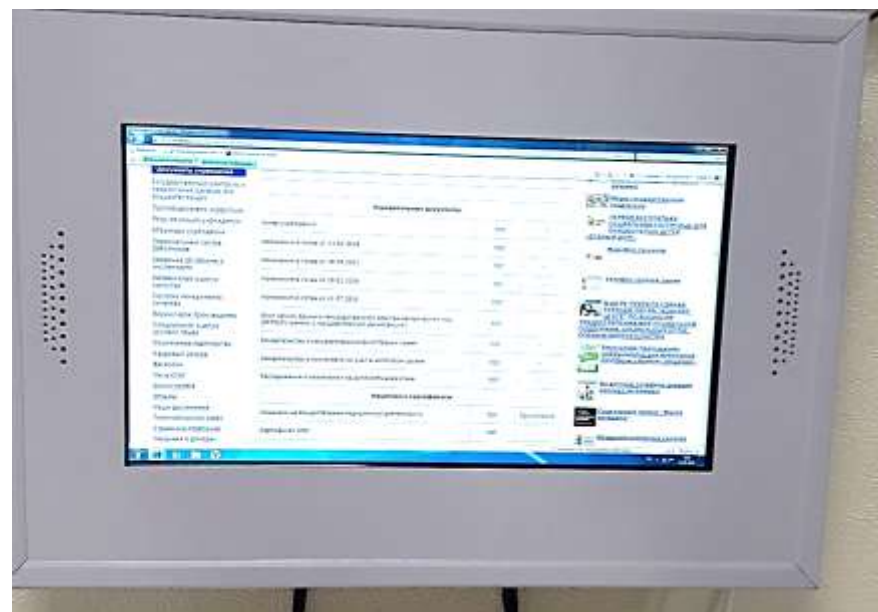
К п. 6.1. Визуальные средства: установлен световой маяк для улицы, имеется информационный киоск (информационный терминал Alpha Wall 22"), бегущая строка, расположенные в холле 1 этажа здания учреждения (фото №52-54).

Фото 52. Уголок визуальной информации

Фото 53. Бегущая строка

Фото 54. Информационный киоск
