**Сведения о доступности для маломобильных групп населения
бюджетного учреждения Ханты-Мансийского автономного округа – Югры
«Радужнинский реабилитационный центр»**

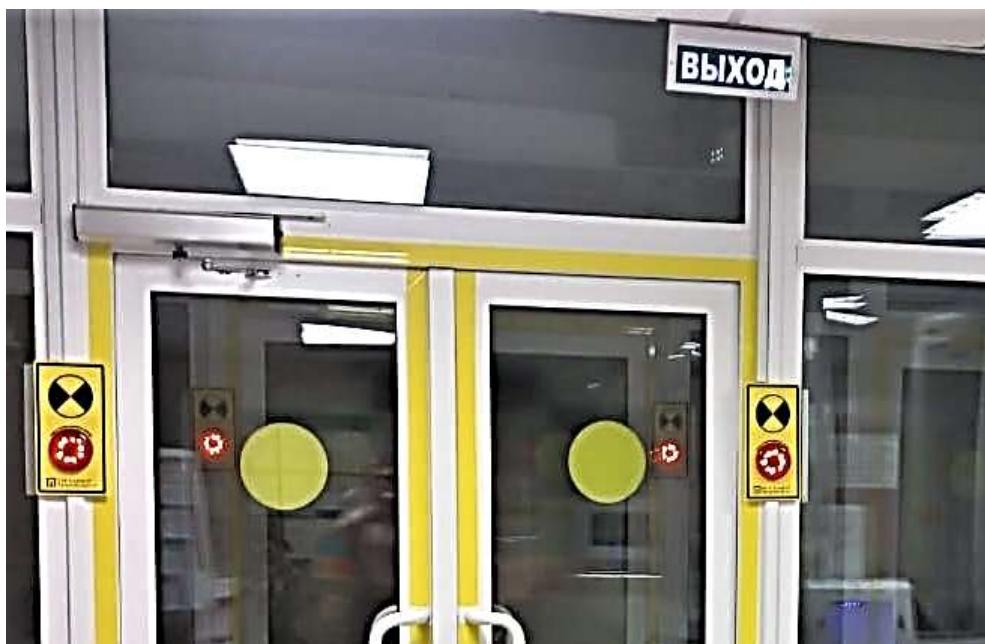
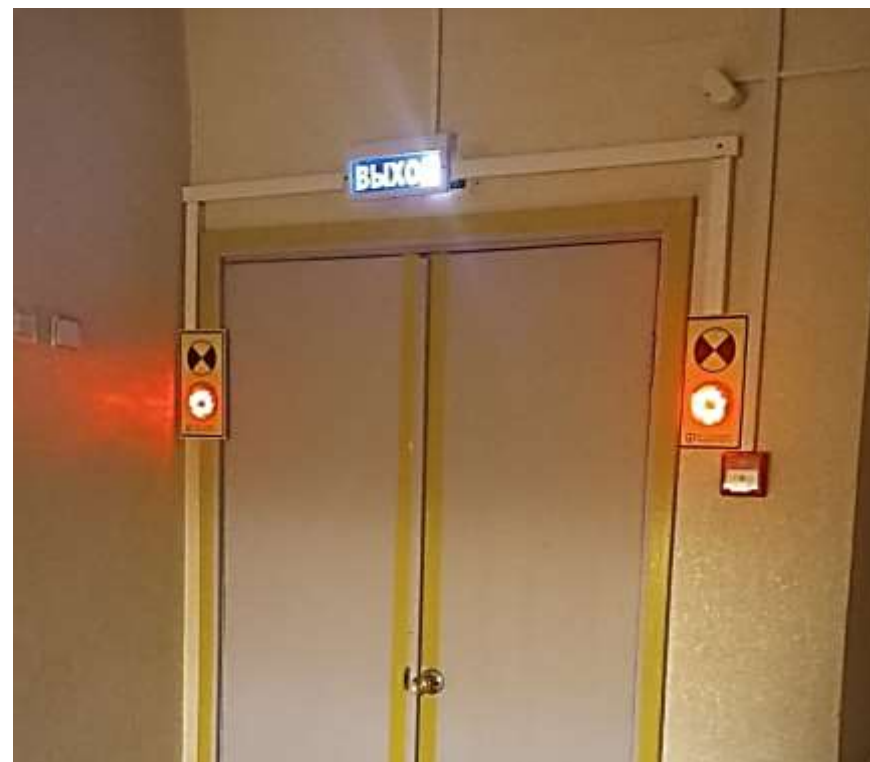
В соответствии с НПБ 104 на объекте имеются следующие способы оповещения о пожаре: световые мигающие указатели, световые оповещатели «Выход», статические указатели направления движения (фото №55, 56).

Фото 55. Световой указатель «Выход» (основной эвакуационный выход)

Фото 56. Световой указатель «Выход» (запасной эвакуационный выход)

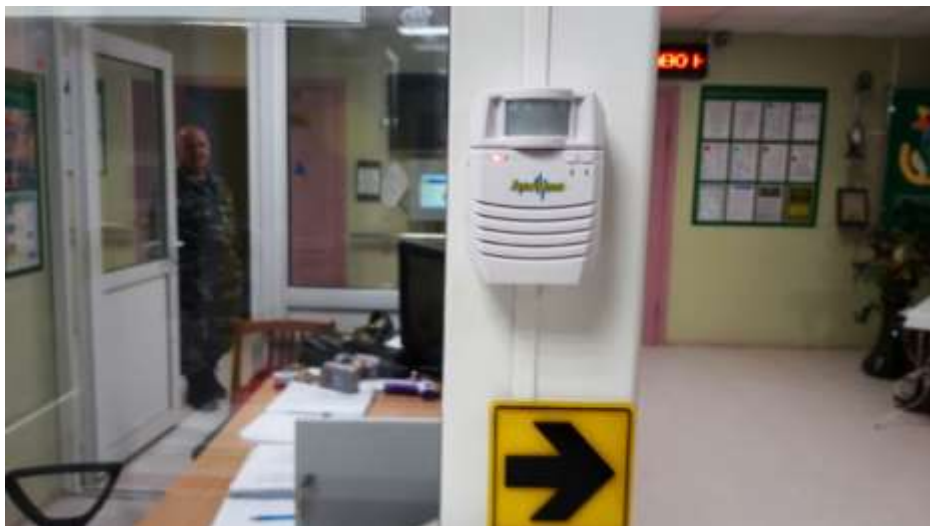
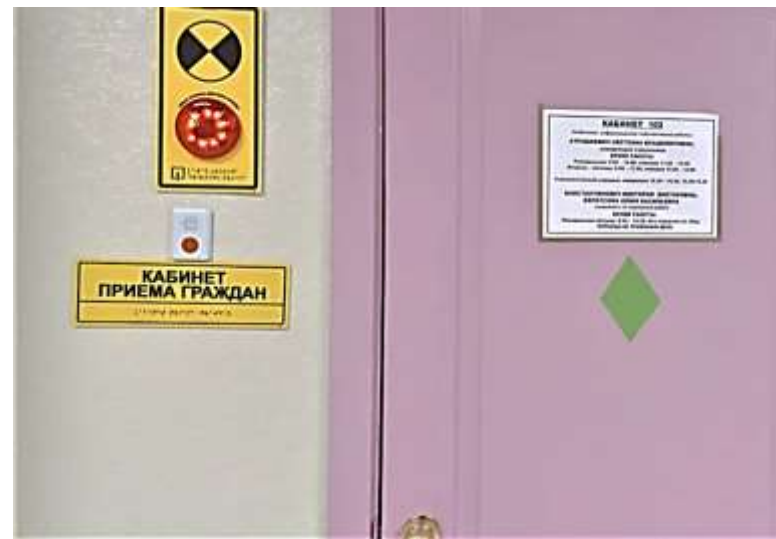
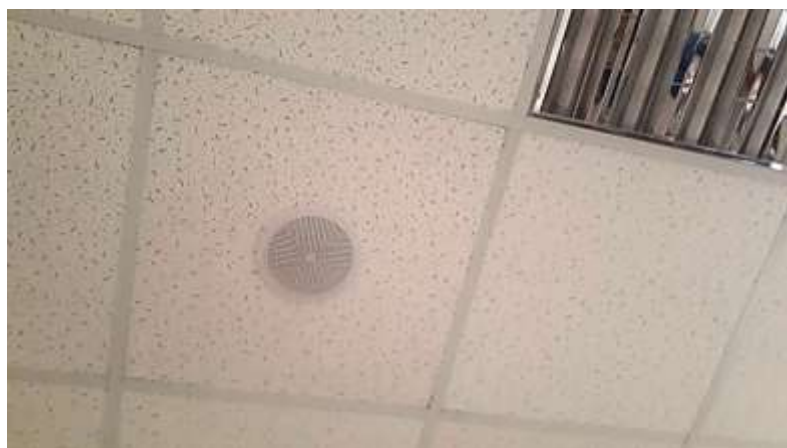
К п. 6.2. Акустические средства: звуковой маяк Р700 для улиц и больших помещений, около помещений, в которых дети с нарушениями зрения получают социальные услуги, установлены тактильно-звуковые информаторы НОТТ – 14 шт. (фото №57 – 59).

Фото 57. Звуковой маяк Р700 для улиц и больших помещений

Фото 58. Тактильно-звуковые информаторы НОТТ установлены около дверей кабинетов, где предоставляются услуги детям-инвалидам, инвалидам с нарушениями зрения

Фото 59. Звуковой оповещатель о пожаре

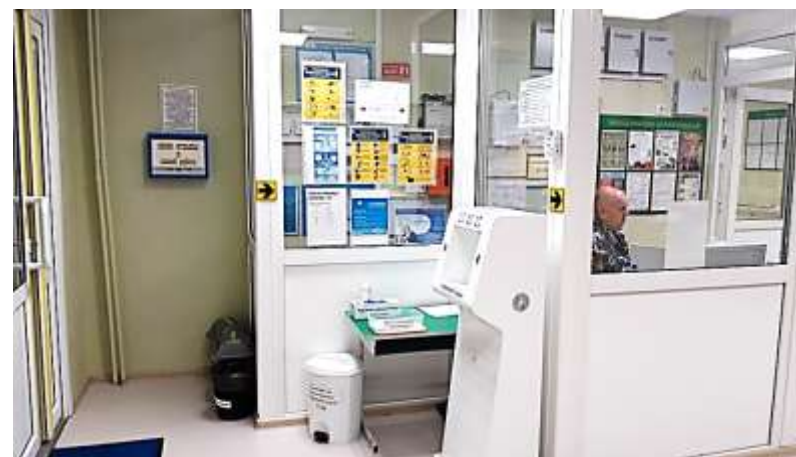
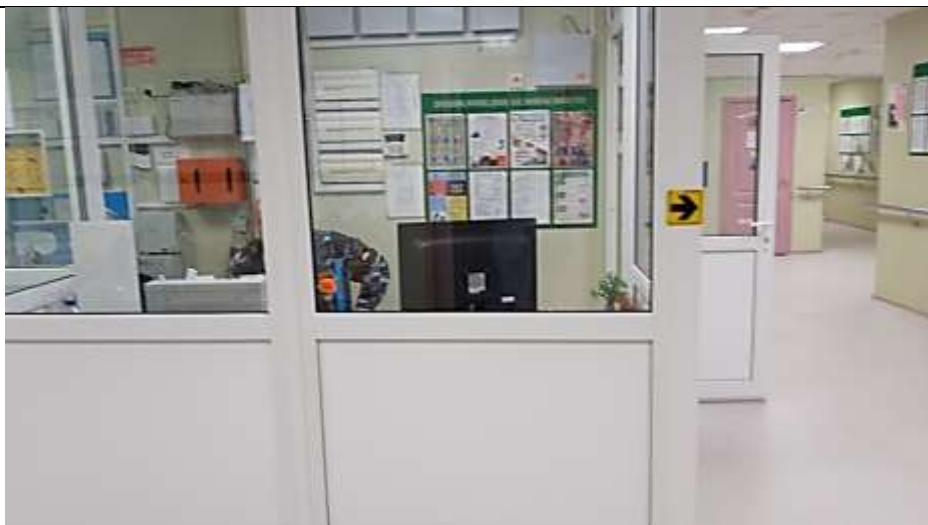
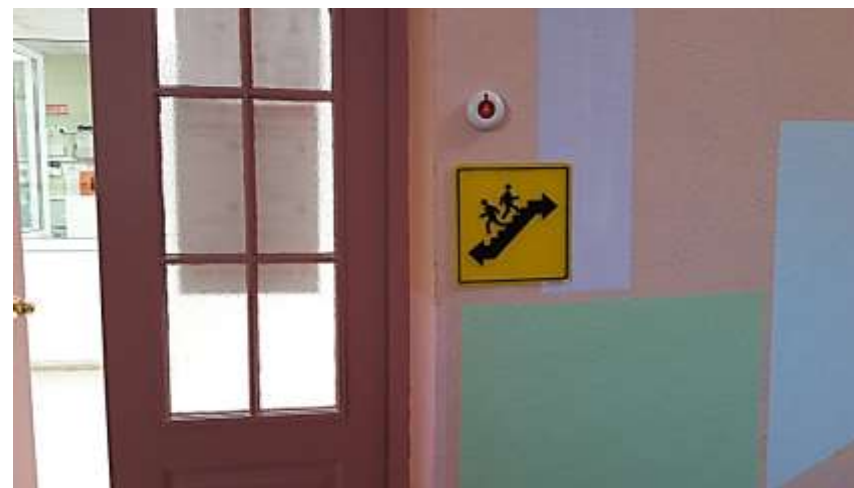
К п. 6.3. Тактильные средства: на поручни лестницы правого пролета установлены тактильные наклейки с указанием этажей. При входе в здание учреждения установлены тактильные указатели направления движения к кабинету приема граждан. На лестничных пролетах имеются тактильные указатели направления движения (фото № 60 – 62).

Фото 60. Тактильные указатели направления движения к кабинету приема граждан на 1 этаже

Фото 61. Тактильные указатели направления движения к кабинету приема граждан на 1 этаже

Фото 62. На лестничных пролетах имеются тактильные указатели направления движения
